改善箇所説明図

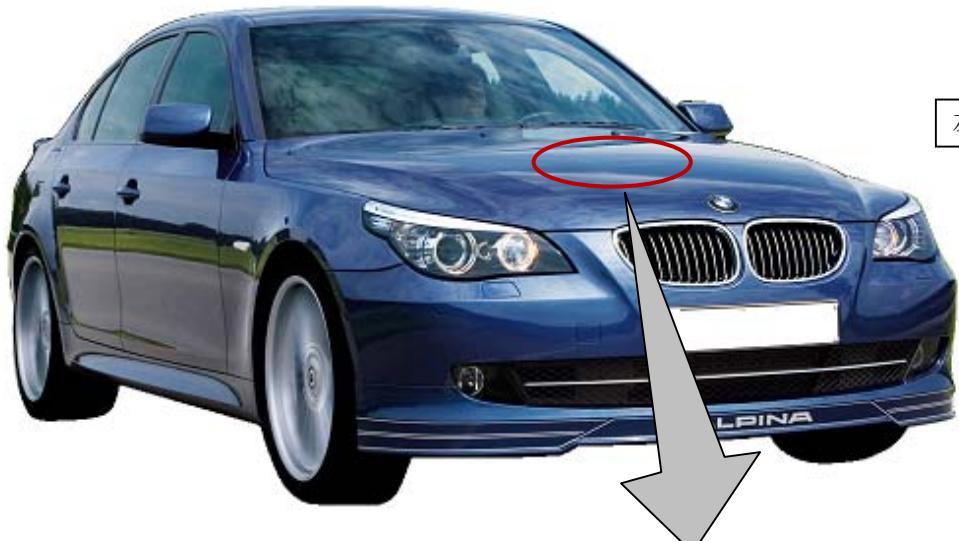
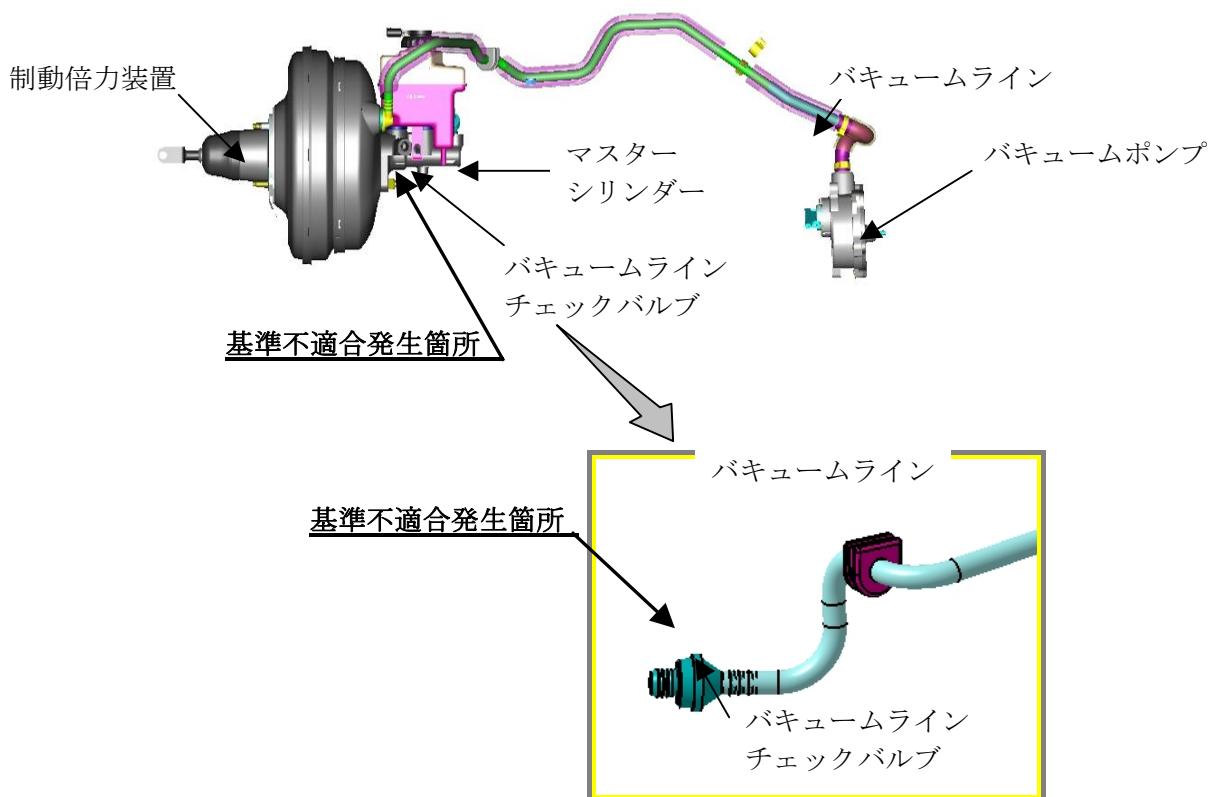
制動倍力装置のバキュームラインに装着されているチェックバルブの材質が不適切なため、密閉不良が起こりバキュームポンプから霧化したエンジンオイルが制動倍力装置に浸入し、内部ダイヤフラムが損傷することがある。そのため、当該倍力装置の気密性が保持できなくなり、最悪の場合、制動停止距離が長くなるおそれがある。

全車両、バキュームラインを対策品と交換する。また、制動倍力装置へのエンジンオイル浸入の有無を点検し、エンジンオイルの浸入があった場合は、バキュームポンプ、制動倍力装置及びブレーキマスターシリンダーを新品と交換する。

識別：右ストラットタワーに黄色ペイントを塗布する。
