# 改善箇所説明図

## 基準不適合発生箇所

バッテリー プラス ケーブルの絶縁固定体

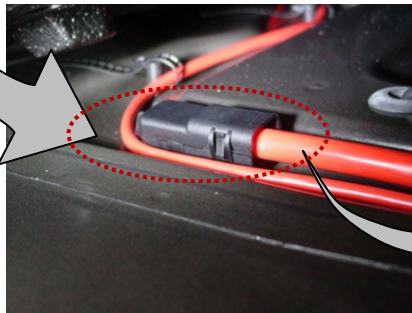
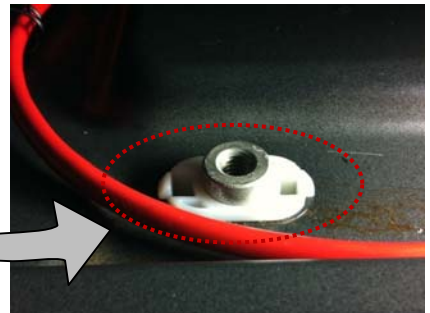
トランクルームのフロアパネル下にあるバッテリープラスケーブルの絶縁固定体において、プラスチックロックの挿入が適切ではなかったため、振動等の影響により、絶縁固定体の車体への固定が緩むおそれがある。

その場合、接触不良または絶縁不良により電装系システムに十分な電力が供給されず、エンジンが停止し再始動できなくなる可能性がある。また、接点間での放電によりバッテリープラスケーブルが熱を持ちトランクルームのフロアパネルが焦げることがあり、最悪の場合、車両の火災に至るおそれがある。

全車両、当該絶縁固定体の取り付けを点検し、必要な場合は適切に取り付けし直す。
