改善箇所説明図

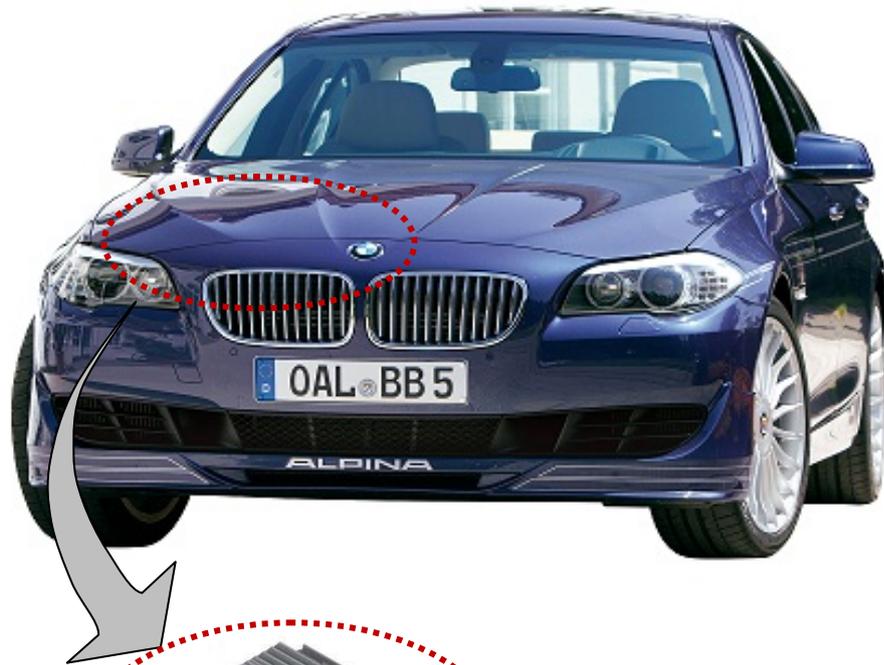
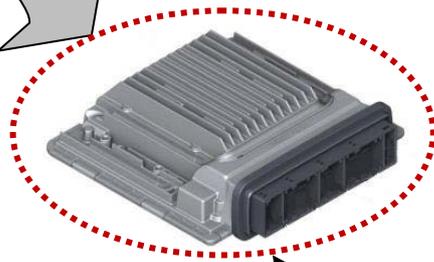
不具合発生箇所

エンジンコントロールユニット

エンジンコントロールユニットのソフトウェアが不適切なため、過給制御に係る故障が検知された場合、エマージェンシーモードに移行せず、エンジンが停止し、再始動できなくなる恐れがある。

全車両、エンジン コントロール ユニットのソフトウェアを書き換える。
