# 改善箇所説明図

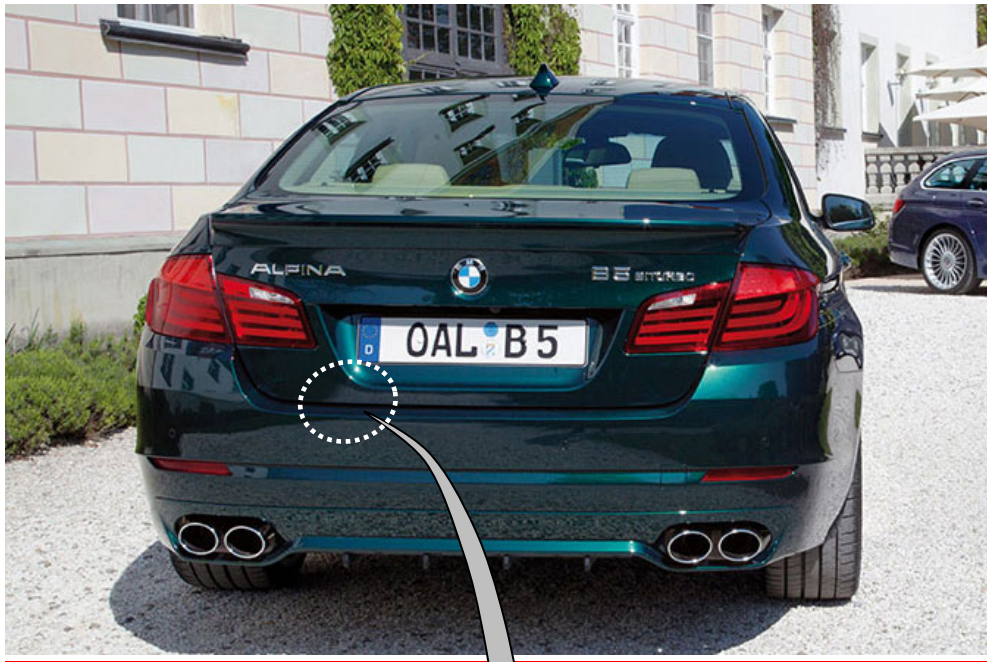
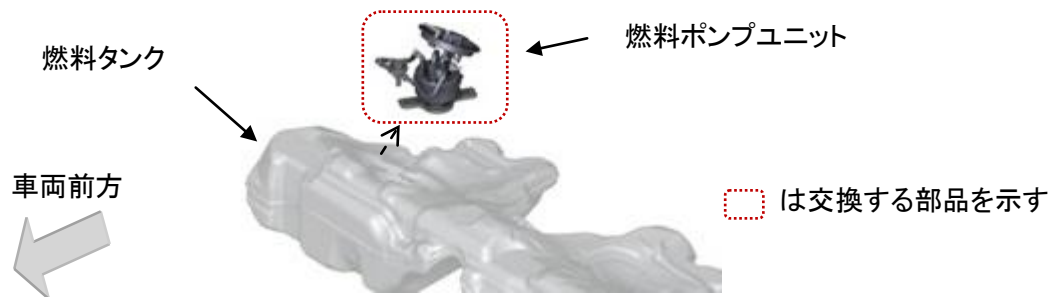
燃料ポンプにおいて、配線と端子の圧着作業が不適切なため、過度に圧着されているものがある。そのため、電気抵抗の増加によって当該部分が過熱して周辺部分が溶損し、燃料が漏れるおそれがある。

全車両、当該燃料ポンプを対策品と交換し、端子コネクタを新品と交換する。
