## 改善箇所説明図

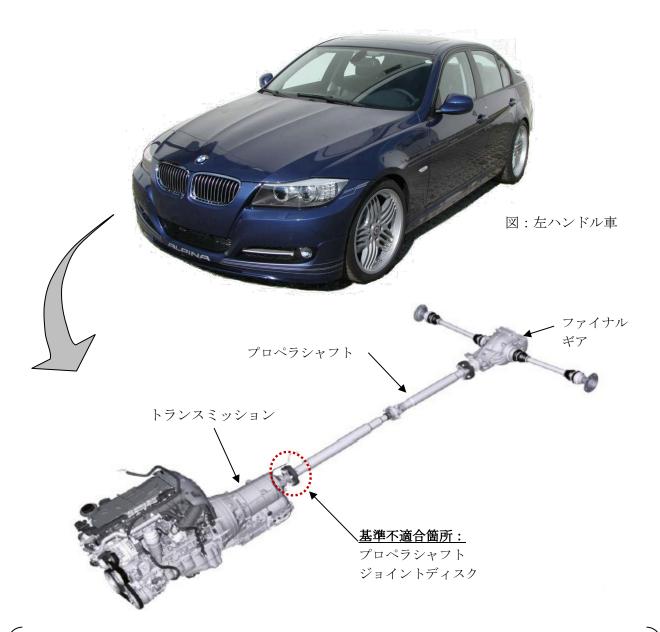
動力伝達装置において、プロペラシャフトとトランスミッションを接続するジョイントディスクの製造が不適切なため、当該ディスクの強度が不足しているものがある。そのため、駆動トルクによりディスクが破損し、そのままの状態で使用を続けると、走行中に異音が発生、最悪の場合、プロペラシャフトが外れ、走行不能となるおそれがある。

全車両、ゴム製のジョイントディスクに交換する。

識別: 不具合品のジョイントディスクはアルミニウム製であり、外観で判別が可能であるため、特別な識別は行わない。
