# 改善箇所説明図

## 基準不適合発生箇所

ターボ チャージャー用  
補助クーラント ポンプ

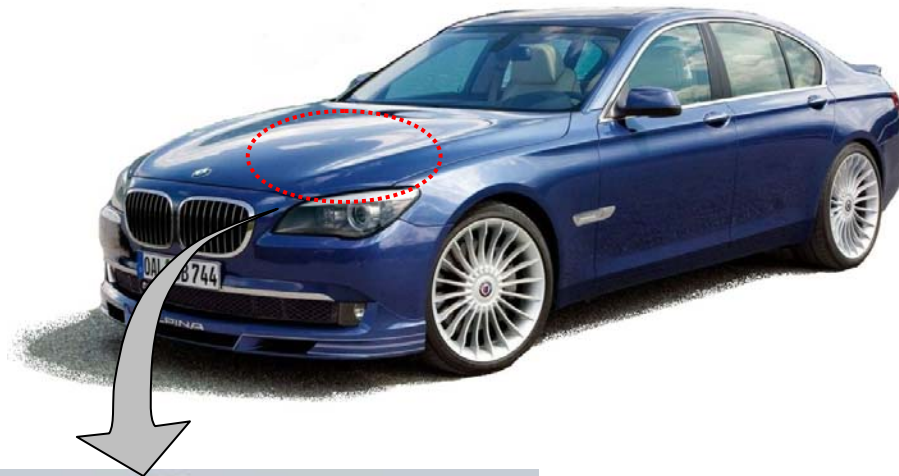
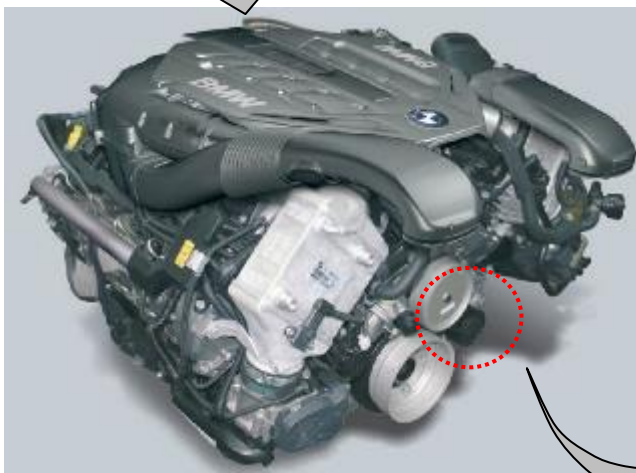
ターボチャージャーを冷却するための電動補助クーラントポンプの作動回路の設計評価が不十分なため、当該ポンプ内の温度及び圧力が上昇すると、回路基板上に金属物質が生成されることがある。そのため、回路がショートし、プラグ接続部が焦げ付き、最悪の場合、火災に至るおそれがある。

全車両、電動補助クーラントポンプを対策品と交換する。

識別：作業完了車には、左ストラット タワーに赤色ペイントを塗付する。
