改善箇所説明図

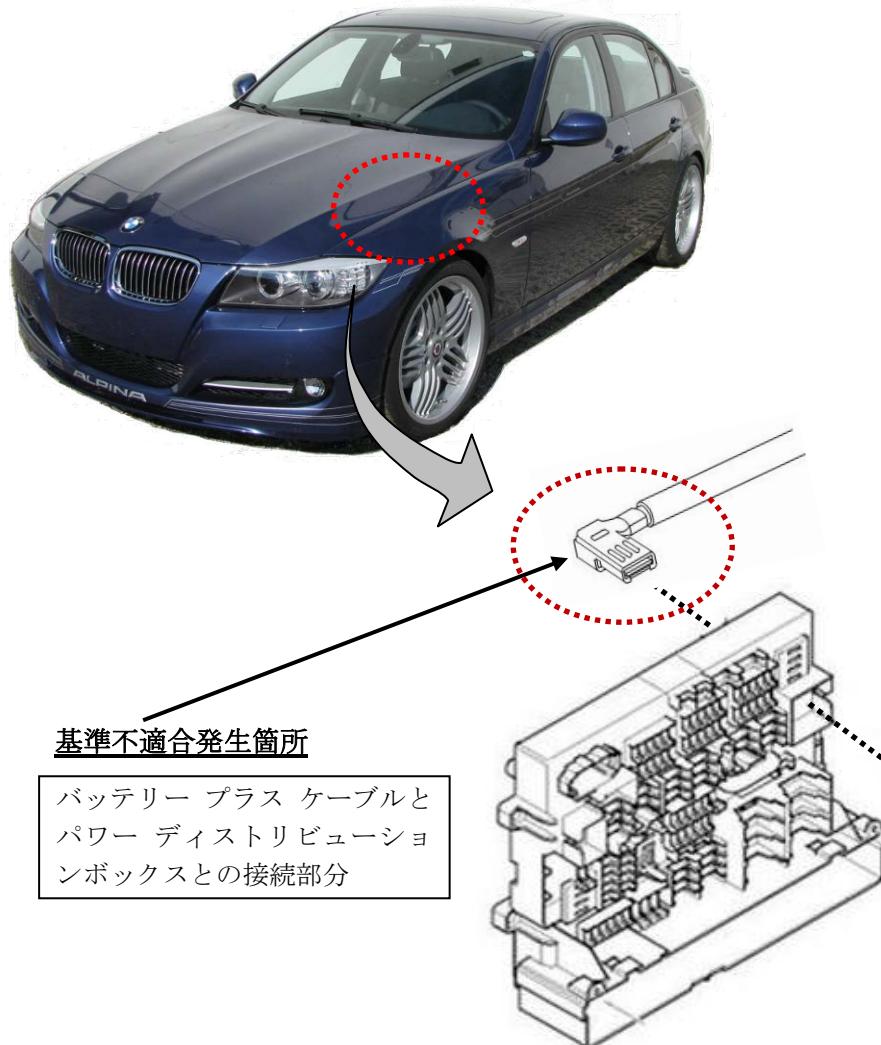
車両の電装部品へ電力を供給するパワーディストリビューションボックスとバッテリーを接続するバッテリープラスケーブルにおいて、接続部分のコネクターのメッキ及び構造が不適切なため、車両振動によって発生する腐食により接触抵抗が増大するものがある。そのため、当該ボックスから電装部品へ十分な電力を供給できず、最悪の場合、走行中にエンジンが停止するおそれがある。

全車両、当該コネクターを対策品に交換する。また、車両振動の影響を低減するためケーブルを固定する。

識別：左フロントドア ロアヒンジ取り付けボルト（下側）の頭に白ペンを塗布する。
