対策箇所説明図

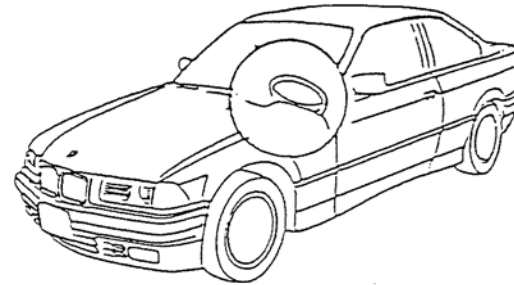
コンタクトリング

基準不適合発生箇所

（コンタクトリングの作動不良により
ステアリングハンドルの回転が悪く
なる。）

全車両、コンタクトリングのステアリングホイール側に表示されている白文字番号を点検し、1から47までのコンタクトリングが装着されているものは48以降の対策品と交換する。
