# 改善箇所説明図

## 基準不適合の内容

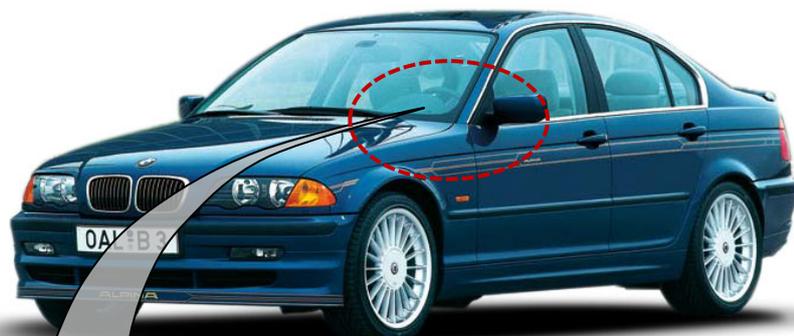
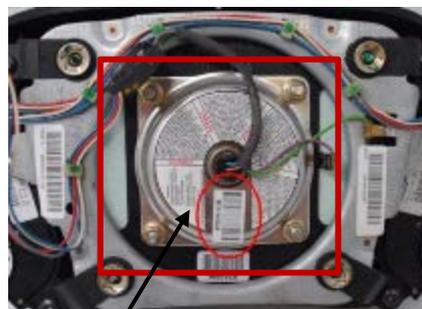
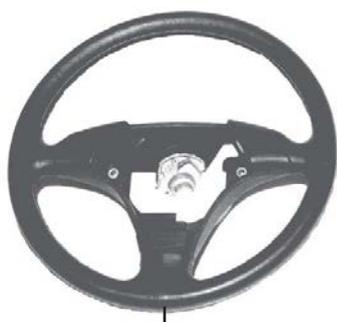
基準不適合発生箇所

運転者席用エアバッグモジュール (裏面)

運転者席用エアバッグ

ステアリングホイール

エアバッグモジュール

運転者席用エアバッグのインフレーター（膨張装置）において、吸湿防止が不適切なため、ガス発生剤が吸湿する可能性がある。

そのため、使用過程でガス発生剤が吸湿や乾燥を繰り返した場合など、衝突時等のエアバッグ作動時に正常に展開しないおそれがあり、インフレーター内の圧力が上昇して容器が破損することにより、乗員が負傷するおそれがある。

全車両、運転者席用エアバッグのインフレータのシリアル番号を確認し、確認結果に応じて、エアバッグインフレーターまたはエアバッグアセンブリを代替品と交換する。なお、代替品の準備には時間を要するため、準備ができ次第、部品交換を改めて案内する。

識別：右フロントドア ロアヒンジ取り付けボルトの頭部に白ペイントを塗布する。
