改善箇所説明図

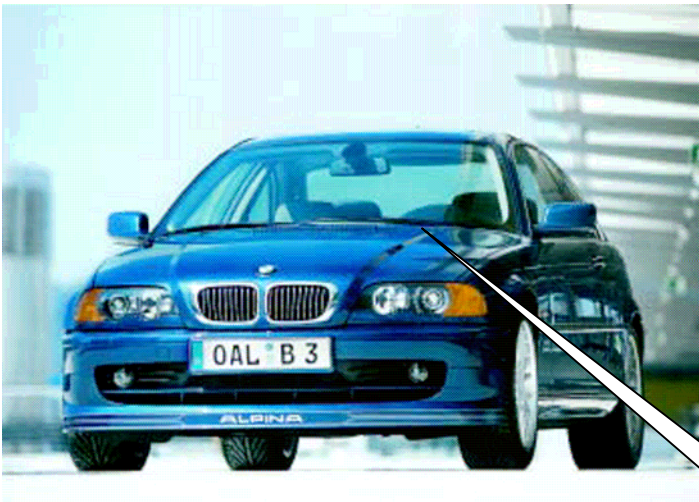
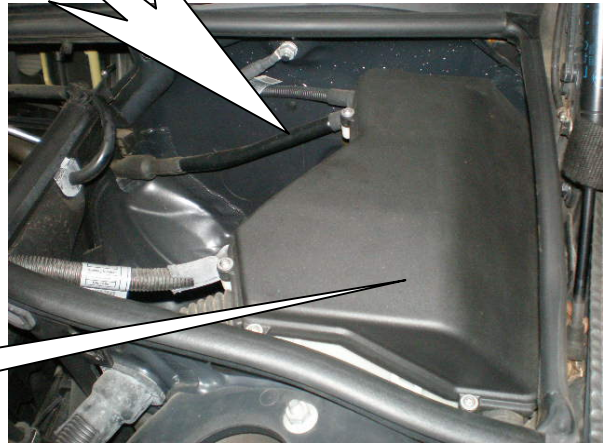
基準不適合発生箇所

原動機ECU用ヒューズにおいて、当該ヒューズとブレーキ倍力装置の負圧ポンプ用ヒューズを共用したため、当該ポンプが作動し過電流が生じた場合に、当該ヒューズが切れることがある。そのため、原動機ECUに電源が供給されなくなり、原動機が始動できなくなるおそれがある。

全車両、当該負圧ポンプ専用のヒューズを増設する。
