改善箇所説明図

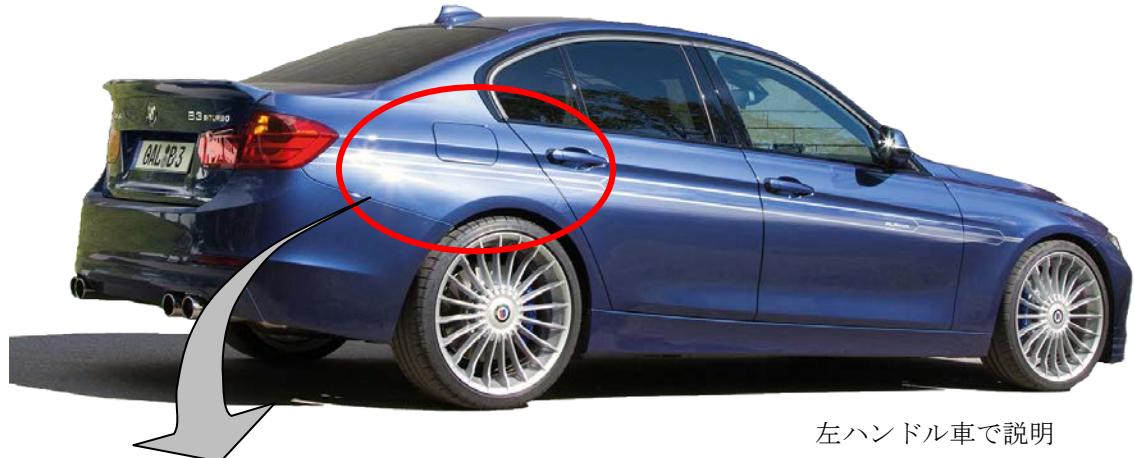
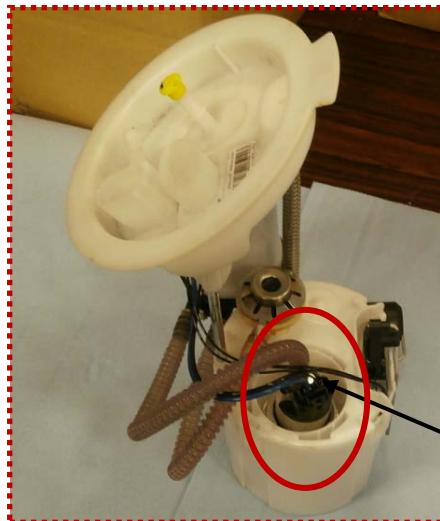
燃料供給ユニット

□は交換する部品を示す

燃料ポンプにおいて、当該ポンプ内部の製造工程が不適切なため、内部に異物が混入しているものがある。そのため、そのままの状態で使用を続けると、燃料ポンプ内のインペラに異物が噛み込み、燃料ポンプが停止し、最悪の場合、走行中にエンジンが停止し再始動ができないなくなるおそれがある。

全車両、対策品の燃料供給ユニットに交換する。
