改善箇所説明図

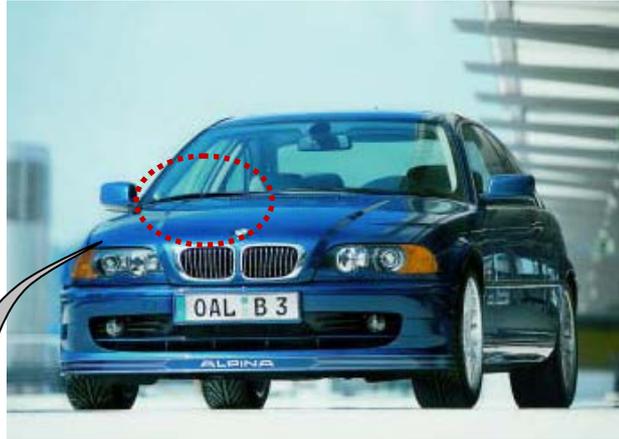
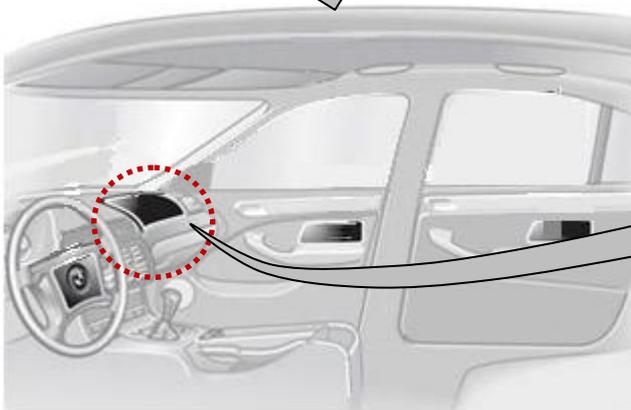
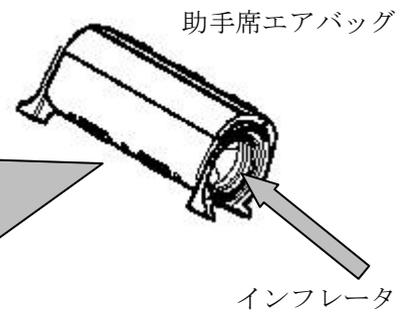
基準不適合箇所

助手席エアバッグ内のインフレーター

助手席用エアバッグのインフレーター（膨張装置）について、長期間にわたり、著しく高温多湿な環境下にさらされると、当該インフレーターに水分が浸入する可能性があり、結果として、エアバッグ展開時にインフレーター内圧が異常上昇し、インフレーター容器が破損して飛び散り、乗員が負傷するおそれがある。

全車両、当該エアバッグを対策品に交換する。
