改善箇所説明図

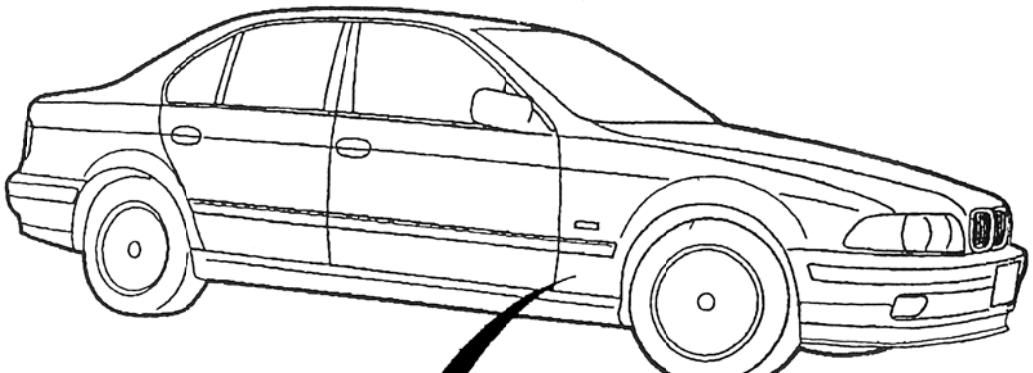
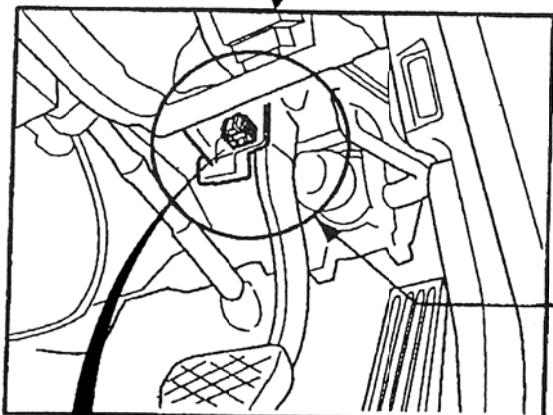
基準不適合箇所

制動灯の制御回路において、制動灯用スイッチに一部製造不良のものがあり、そのままの状態で使用を続けると電子回路が故障し、最悪の場合、ブレーキペダルの操作とは関係なく、制動灯が点滅もしくは点灯し続けてしまうおそれがある。

全車両点検し、制動灯スイッチが不良品に該当する場合には良品と交換する。

注： [] は交換部品を示す
