# 改善箇所説明図

## 基準不適合発生箇所

バッテリー プラス ケーブルの絶縁固定体

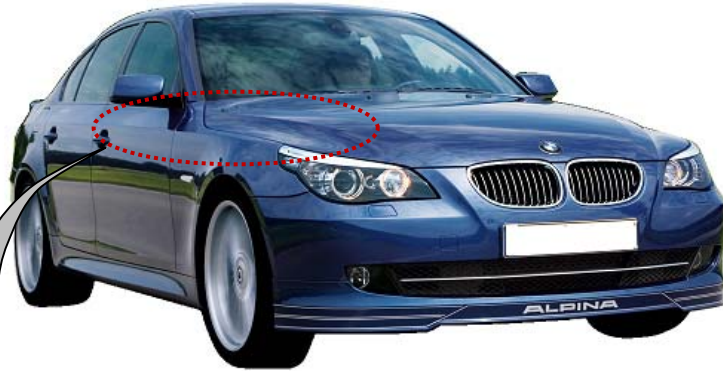
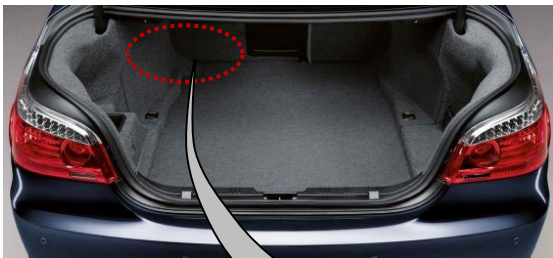
図：左ハンドル車

トランクルームのフロアパネル下にあるバッテリープラスケーブルの絶縁固定体において、プラスチックロックの挿入が適切ではなかったため、振動等の影響により、絶縁固定体の車体への固定が緩むおそれがある。

その場合、接触不良または絶縁不良により電装系システムに十分な電力が供給されず、エンジンが停止し再始動できなくなる可能性がある。また、接点間での放電によりバッテリープラスケーブルが熱を持ちトランクルームのフロアパネルが焦げることがあり、最悪の場合、車両の火災に至るおそれがある。

全車両、当該絶縁固定体の取り付けを点検し、必要な場合は適切に取り付けし直す。
